Översiktlig miljöteknisk markundersökning Hov 47:1, Heby kommun

GRAP 20316

2020-10-01

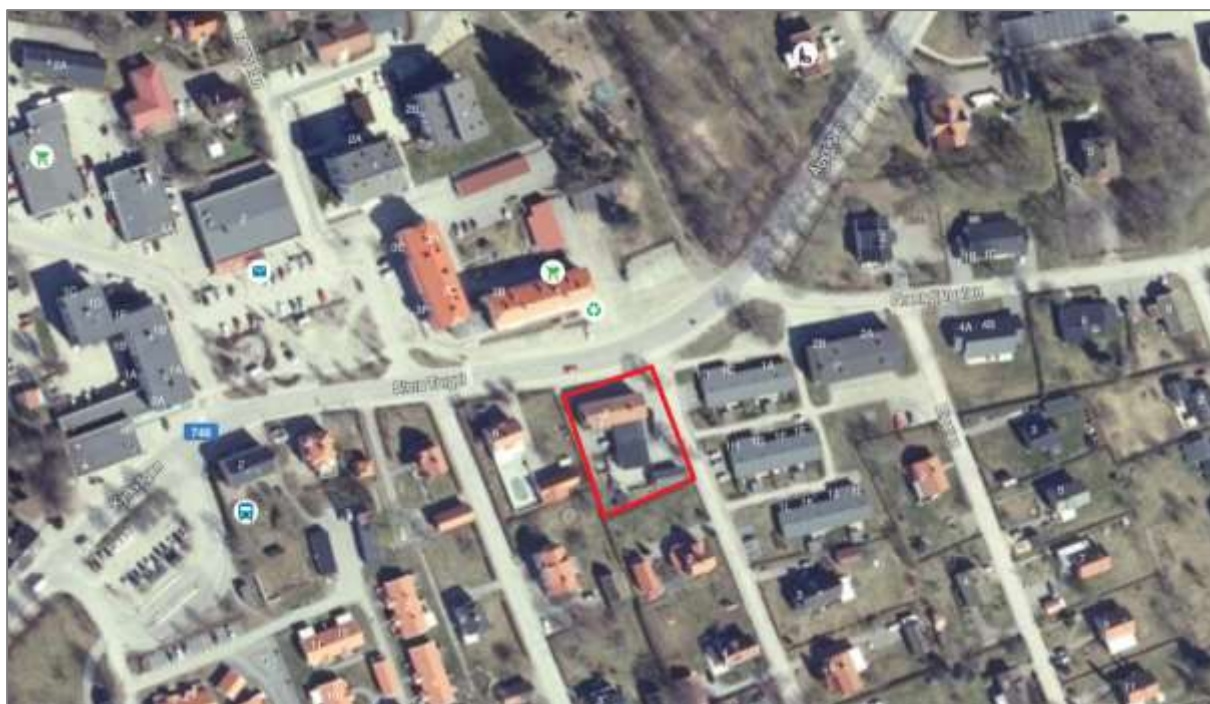
Figur 2-1. Ortofotografi över undersökningsområdet och dess närområde. Fastigheten är markerad med en röd rektangel.

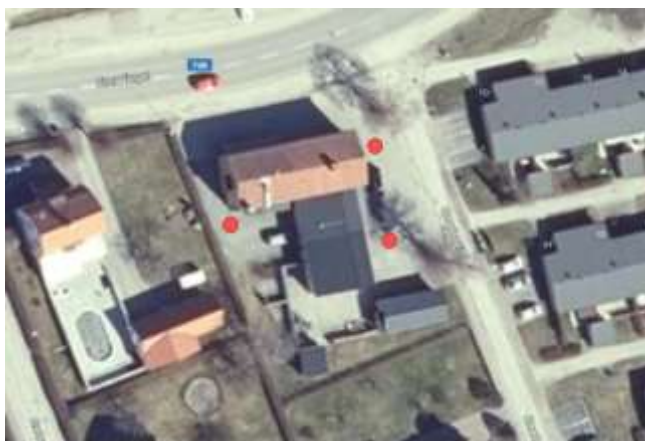
Provtagning genomfördes i 3 st provtagningspunkter. Punkt 20G01 på asfalten utanför den befintliga garageuppfarten. Punkt 20G02 genomfördes i samma asfaltsyta utanför huvudbyggnadens kortsida. Punkt 20G03 togs på innergårdens grusyta. Provtagning genomfördes till ett djup om 1 m under marknivå.

Figur 3-1. Fastigheten med placering av borrhandspunkter.

- Då förorening har påträffats i halter över Naturvårdsverkets riktvärden för känslig markanvändning (KM) i en provpunkt (20G01) rekommenderas att det sparade jordprov från nivån under det analyserade provet (1 st) analyseras för att försöka avgränsa föroreningens utbredning i djupled i 20G01.
- Vid schaktning inför de nya bostäderna bör en miljökontroll utföras i samband med schaktning, för att utreda föroreningsgrad på uppschaktat material, och därmed möjliggöra att förorenade massor kan klassas och hanteras på korrekt sätt vid eventuell borttransport och hantering på mottagningsanläggning.
