# **Heby, Vittinge**

**Ösby 1:17 och Näsbo 1:47**

**PM Geoteknik**

Uppdragsnummer 22013  
Datum 2022-05-13

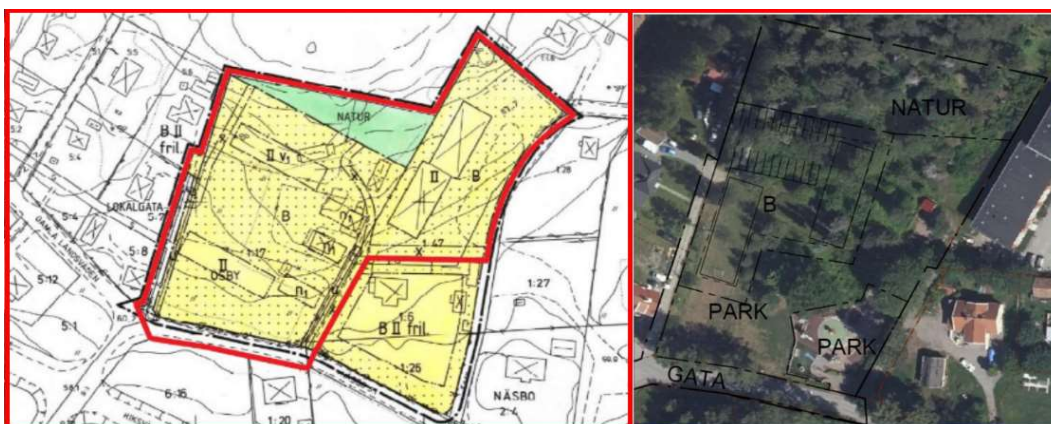
Planerad exploatering är nya flerbostadshus med minst 2 våningsplan enligt skisser på översända planritningar. I kringområdet planeras parkeringsplatser och parkytor, se Figur 2.

Figur 2. Plan och sektion, utklipp från skiss på ritningar översända av Metria.

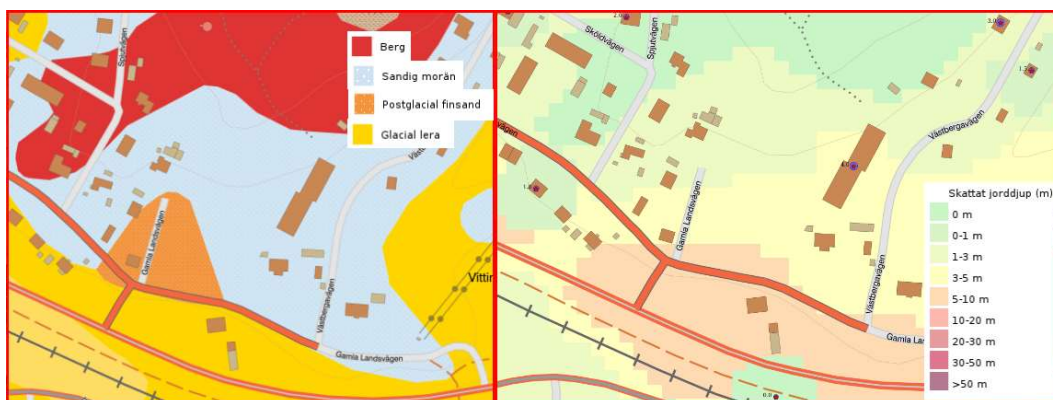
Jordartskarta och jorddjupskarta över området redovisas i Figur 3 nedan:

Figur 3. Utklipp av jordartskarta och jorddjupskarta från SGU.
